La radiografia del litorale ibleo

di S. Buonmestieri, G. Alessandro, G. Biondi, G. Scaglione

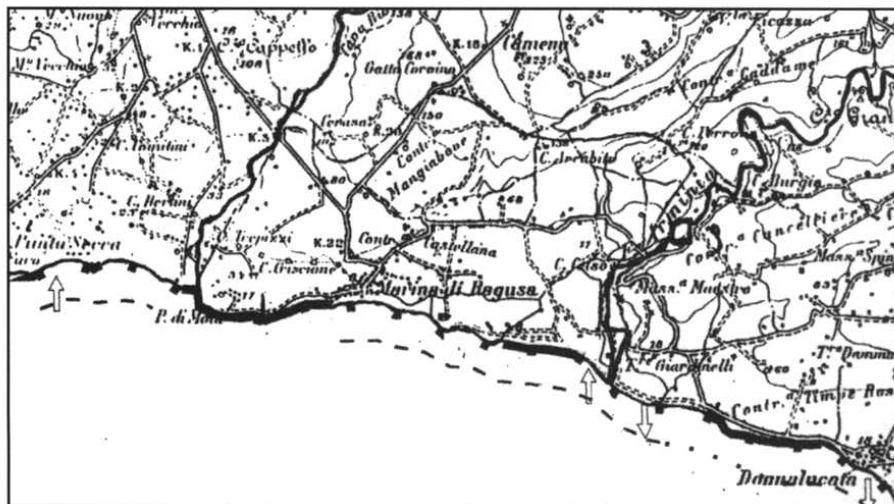
Il litorale emerso allo stato attuale presenta tutti i tratti rocciosi stabili, mentre le aree di Caucana e ad ovest del fiume Irminio (litorale della riserva "Macchia Foresta") sono in erosione. Fortemente influenzate dall'intervento umano risultano invece le aree emerse di Marina di Ragusa e Donnalucata che, inizialmente in erosione, attualmente sono l'una in leggero, e l'altra in forte avanzamento. Ciò a causa della costruzione di diverse barriere frangiflutti emerse.

I motivi dell'erosione di tali lito-

rali sono svariati: sottrazione di inerti dagli alvei dei corsi d'acqua che riduce il carico dei sedimenti che vengono riversati in mare; scomparsa delle praterie di posidonie, le quali non agendo da dissipatori di energia delle onde hanno favorito l'accentuarsi dei fenomeni erosivi; forte diminuzione dell'apporto solido da parte del fiume Irminio, dovuto alle captazioni per approvvigionamento idrico realizzate a valle dello stesso, che hanno diminuito drasticamente e nella maggior parte dei casi ridotto a zero la portata del fiume (da c.da Streppenosa a Fossa stabile), già scarsamente carico di detriti per via della diga di S. Rosalia situata a monte.
